拆解先進封裝晶片失效原因 強化Daisy Chain後失效分析

陳科名

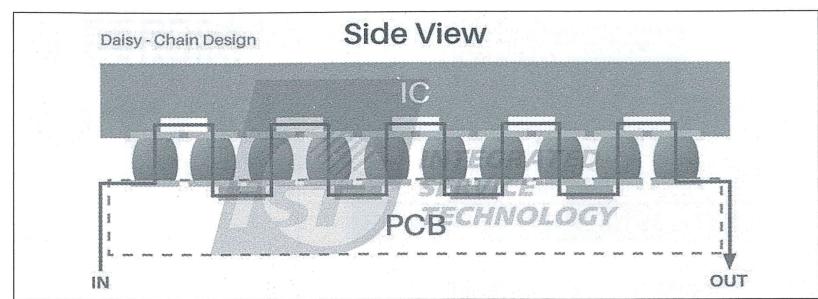
圖3 從PCB板端研磨至Daisy Chain走線裸露

若異常現象為「開路(Open)現象」，因開路已無電流流過，無法使用熱點分析定位異常位置。必須在第一步驟「定位」前，先將樣品進行破壞性的水平研磨製備，從PCB測試板端水平研磨至Daisy Chain走線裸露後(圖3)，接著，透過「二分法」(圖4)，進行走線的電性測試，找到異常的相對位置(定位)。

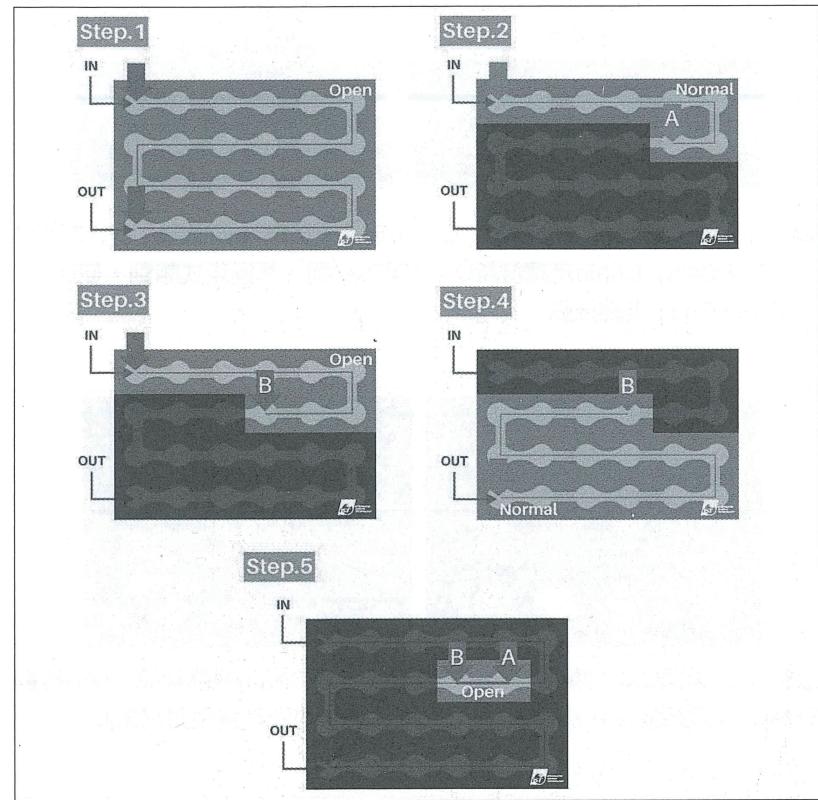
圖4 透過二分法，進行走線電性測試，一步步找到異常相對位置：圖四(1)，先在IN與OUT點通電，發現Open(異常)。接著，圖4(2)在IN與A點通電，電性正常。接著，圖4(3)，在IN與B點通電，顯示Open(異常)。圖4(4)，在OUT與B點通電，電性正常。最後圖4(5)，在B與A點通電，顯示Open(異常)；藉由二分法，找到異常相對位置

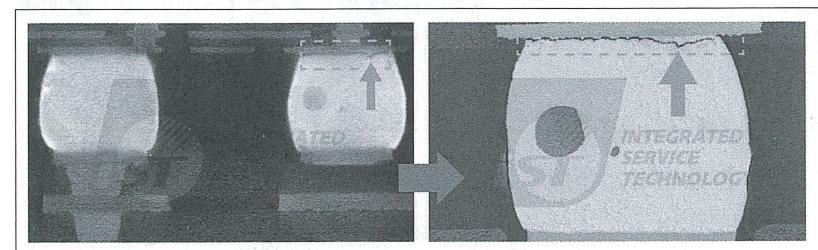
圖5 (左)錫球與焊墊(Pad)連接地方出現異常；(右)切片觀察到錫球裂開

第二步驟，透過宜特實驗室的X-Ray收斂異常點，從圖5(左)中，可以清楚看見錫球與焊墊(Pad)連接的地方，出現異常(顯像)。第三步驟，切片進一步觀察，從圖5(右)中，則發現錫球裂開了，就此找到發生阻值異常的原因(切片)。

進而協助客戶快速將產品改版重新驗證，讓產品可以如期上市。

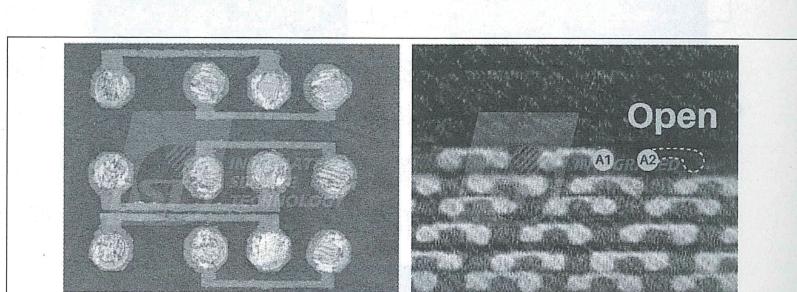
Daisy Chain裸露後(圖8(左))，即可進行第一步驟「定位」，因此時異常情況為開路，無法通電，就無法使用Thermal EMMI(InSb)測電流Hot Spot，必須透過EBAC，將電子束導入樣品內部，電荷會累積於正常走線處，而異常處電荷無法累積，畫面就會全暗，即可判別異常位置，找到異常斷點(圖8(右))。第二步驟「顯像」，安排X-ray/3D X-ray複檢，發現錫球接合異常(圖9(左))。第三步驟「切片」，安排Plasma FIB/物性研磨進行切片，找到異常原因為錫球斷裂(圖9(右))。

圖8 (左)透過OM，觀察到樣品製備後Daisy Chain裸露樣貌。(右)透過EBAC，觀察到A1-A2之後的影像全暗，藉此判別其就是異常斷點

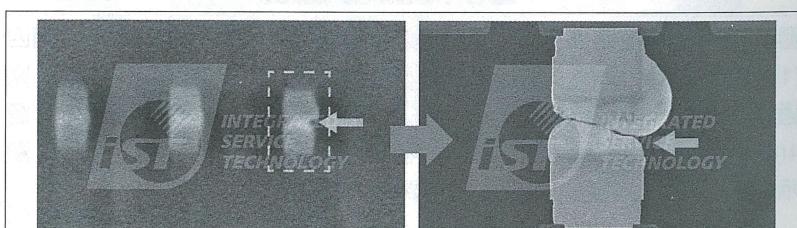
圖9 (左)X-Ray顯像，找到異常點為錫球接合異常。(右)切片後，更加確認異常原因為錫球斷裂

接合異常(圖9(左))。第三步驟「切片」，安排Plasma FIB/物性研磨進行切片，找到異常原因為錫球斷裂(圖9(右))。
(本文作者為宜特科技整合分析工程部技術經理)
