強化失效解析/突破製造良率

# TGV成絕緣中介層明日之星

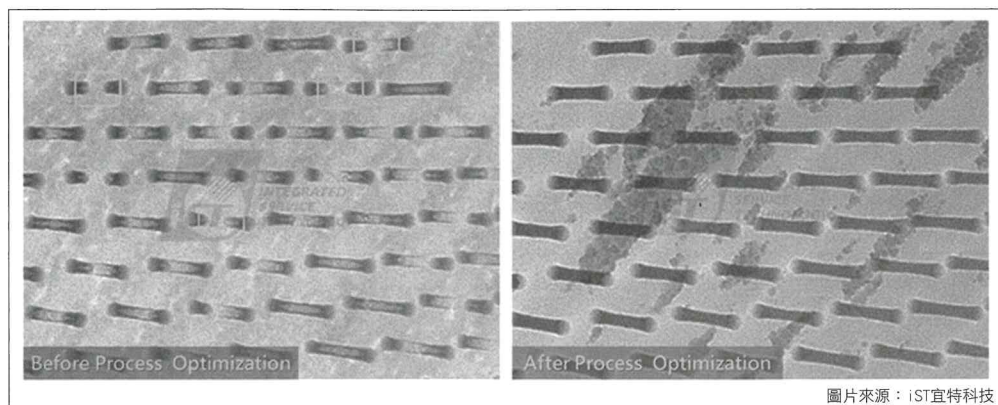
圖3 從2D X-Ray觀察，產品原先有銅填孔不均的問題，沒有連結在一起的通孔表示導通失敗，左圖以黃圈標出部分失效處。經過鍍銅條件優化與調整後，提升了銅填孔的飽和度，如右圖所示

圖3呈現的案例中，即可利用2D X-ray非破壞分析，進行異常點定位，再搭配精準切片，並以SEM觀察、分析後，得知導致部分TGV產生無法導通或高阻值異常的原因是銅填充空隙不均。此時針對鍍銅條件進行最佳化與調整填鍍時間，即可成功提升銅填孔飽和度與導電一致性，提升整體良率(圖4)。

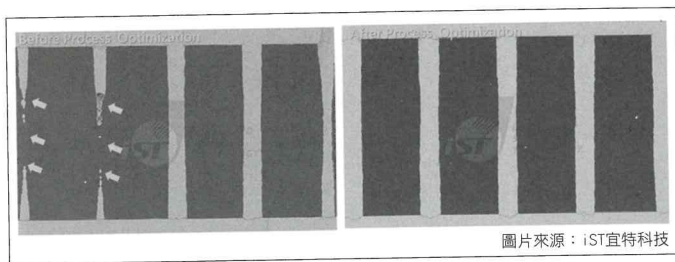
圖4 從SEM可清楚看出，製程優化和調整後，最終成功提升銅填孔飽和度
