補齊電性測試盲點

DPA力助車規級零缺陷

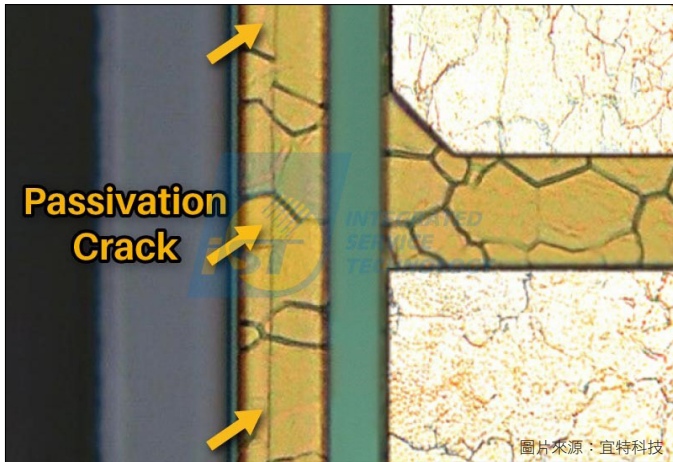
圖1 DPA顯示護層裂紋，暴露ATE測試中看不見的可靠度風險

某車用IC客戶在進行可靠度測試後，ATE顯示全數通過。但宜特工程團隊透過DPA的Phase 1破壞性分析發現，部分樣品的護層(Passivation)已出現微小裂紋(圖1)。進一步透過橫截面觀察，確認裂紋已延伸至金屬層邊緣。

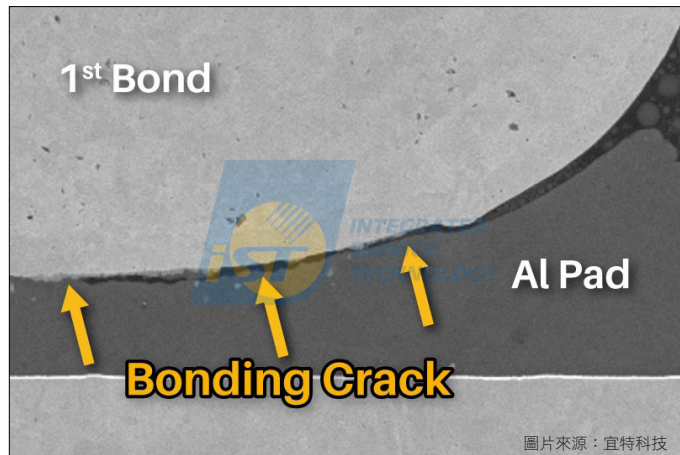
圖2 DPA顯示焊點缺陷，暴露ATE測試中看不見的可靠度風險

某客戶希望優化打線參數，雖然初步電性測試無異，但宜特透過DPA的分析與測試手法，發現特定參數下的IMC生長不均，且推力值雖在規格內但故障模式出現了Bonding Crack徵兆。這正是典型的當下Pass、長期Fail假象(圖2)。
