材料分析層層把關 先進製程設備零缺陷

半導體生產良率的瓶頸居然發生在製程設備，如何透過材料分析，改善缺陷？

作者：張齊如，宜特科技材料分析工程處資深技術經理

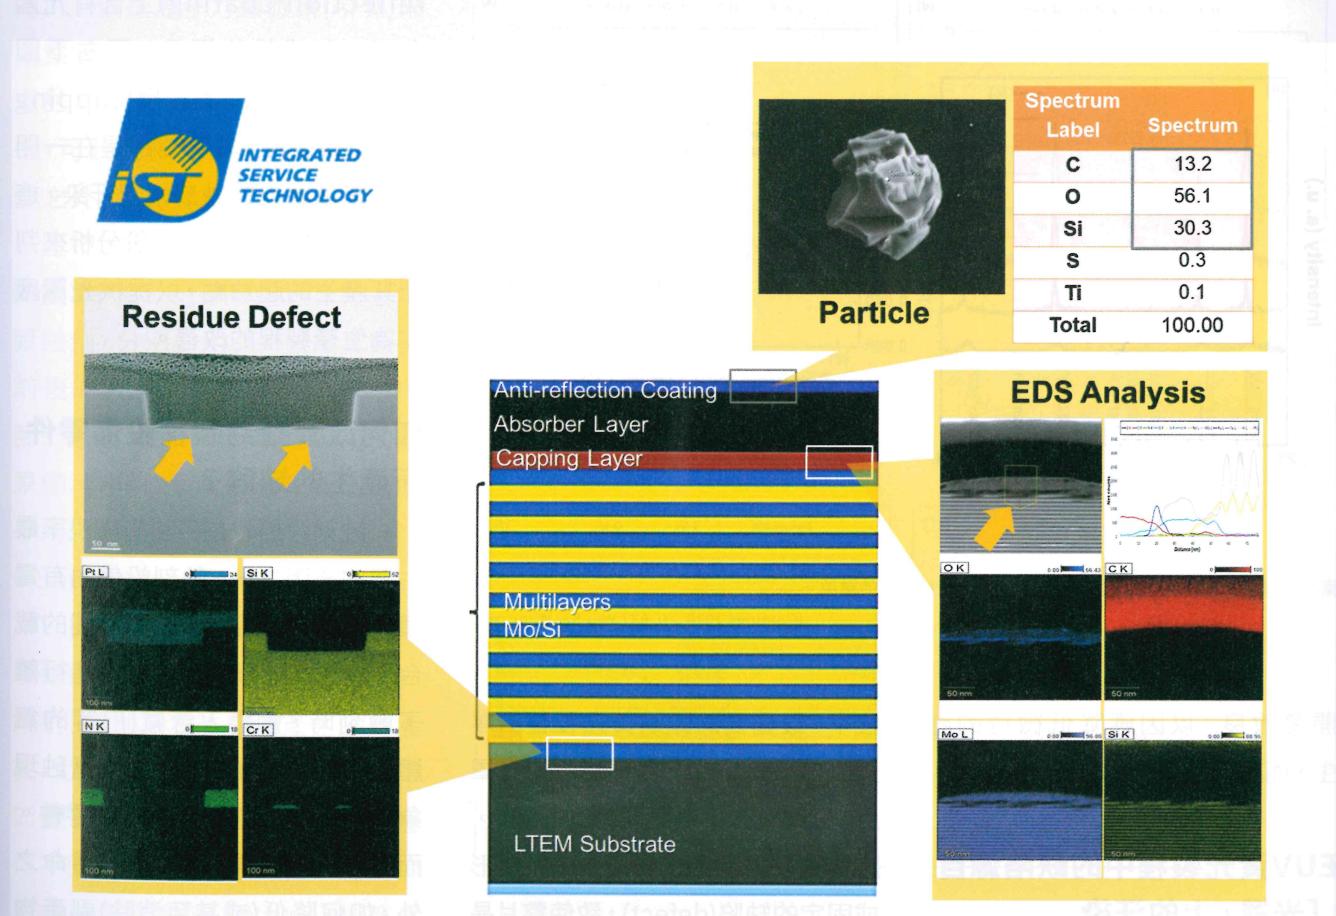
圖1：光罩上污染或缺陷的斷面EDS成份分析。

如圖1中所示三種不同的缺陷來源，右上圖的‘particle’「能量色散X射線光譜」(Energy-dispersive X-ray spectroscopy; EDS)分析結果為掉落在最表面抗反射層(Anti-reflection coating)上含有元素C、O、Si成份的汙染；而右下圖的缺陷則是落在覆蓋層(capping layer)的位置。左下圖卻是在一開始光罩基材上的蝕刻殘留汙染，這些都可透過斷面EDS成份分析來判斷其產生的起源點，以提供光罩廠作為生產製程的改善。

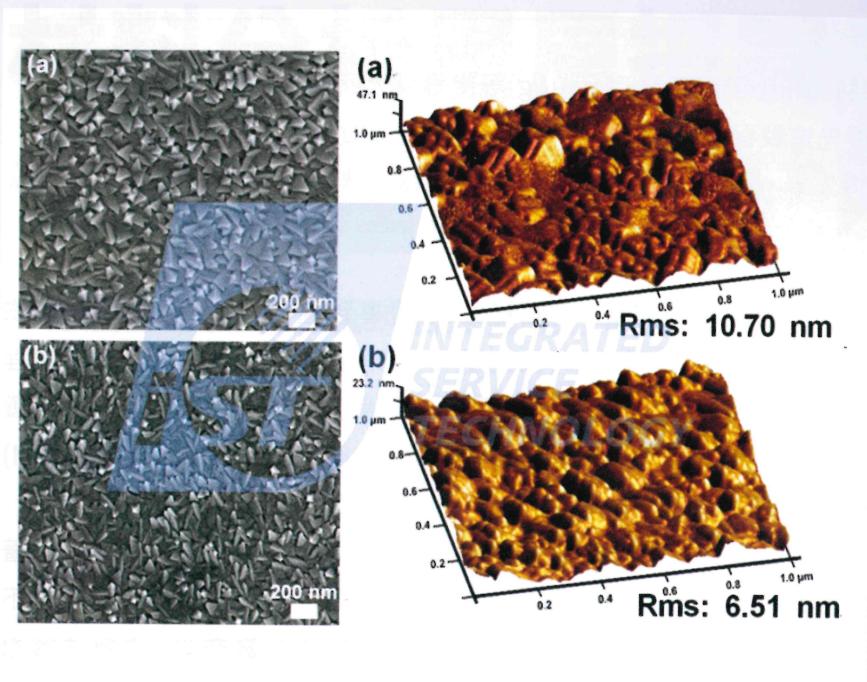
圖2：分別使用SEM與AFM觀察 Y_2O_3 鍍層在蝕刻前(a)與後(b)之表面形貌及粗糙度的差異。

此類的研究在表面護層的特性要求包括孔隙率、粗糙平坦度的分析，可使用宜特驗證分析實驗室的SEM或是原子力顯微鏡(AFM)來觀察表面的形貌與粗糙度。在經過蝕刻設備的腐蝕與可靠度測試後，可觀察表面形貌與粗糙度的改變之外，還可藉由分析表面是否有副產物的形成，比較前後的差異。如圖2中為 Y_2O_3 鍍層經過含氟基電漿蝕刻，分別使用SEM觀察其蝕刻前後的表面形貌與AFM分析粗糙度的差異。由AFM分析粗糙度的結果顯示，可以很明顯看到在蝕刻後平均粗糙度(R_{rms})從10.7 nm降到6.5 nm。

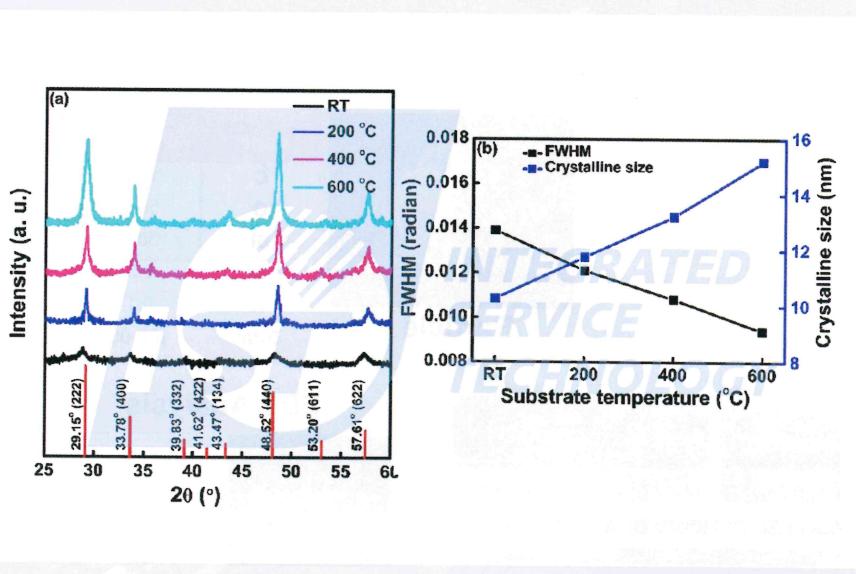
圖3：分析 Y_2O_3 鍍層在不同溫度上的結晶性與晶粒尺寸的關係。

另外在鍍層的開發研究中，可以藉由宜特驗證分析實驗室的X光繞射(XRD)分析其鍍層產生的結晶相，以及與晶粒尺寸大小的關係。如圖3(a)是用XRD分析 Y_2O_3 鍍層在不同溫度的結晶性，另外藉由繞射峰的半高寬值(FWHM)，計算晶粒尺寸得到圖3(b)的統計趨勢，可

以看出晶粒尺寸是隨著基板溫度升高而變大，有助於提供鍍膜速率與品質的控制。

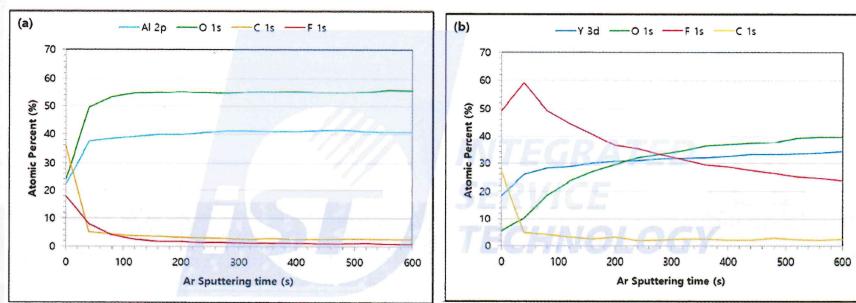
圖4： Al_2O_3 與 Y_2O_3 YOF二種鍍層在含氟基電漿蝕刻後表面XPS縱深分析的結果。

至於針對表層數十奈米深度的成分變化，可藉由宜特驗證分析實驗室的X光光電子能譜儀(XPS/ESCA)分析其縱深及鍵結，以判斷此表面形成的副產物之厚度及化學態，進而判斷該材料是否具備抗腐蝕特性。如圖4為(a) Al_2O_3 以及(b) Y_2O_3 這兩種不同鍍層在含氟基電漿蝕刻後表面XPS縱深分析的結果。

果，明顯地可以看到 Y_2O_3 的表面F含量變多，有形成一層較厚的氟化副產物。

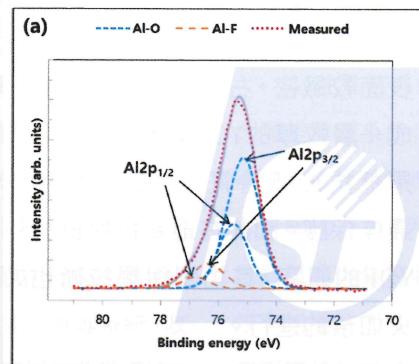
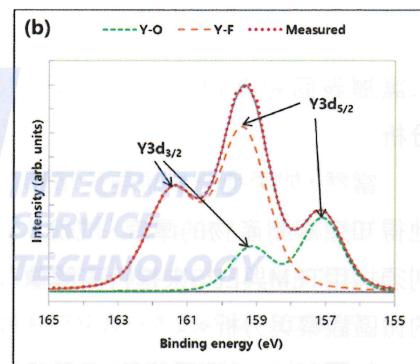
圖5：高解析XPS分析鍍層 Al_2O_3 (a)與 Y_2O_3 (b)在含氟電漿蝕刻後其表面Al2p與Y3d的鍵結化學態。

另外，也可以藉由高解析的宜特驗證分析實驗室X光光電子能譜儀(XPS/ESCA)，來更精確地分析這層副產物鍵結的化學態，如圖5分別是解析(a)鍍層 Al_2O_3 的Al2p能譜與(b)鍍層 Y_2O_3 的Y3d能譜的鍵結化學態，顯示在含氟電漿蝕刻後的表面確實分別形成Al-F、Al-O與Y-F、Y-O的化學鍵結，在 Y_2O_3 表層所含的Y-F鍵結量(紅色虛線下的面積)明顯是比Y-O的(綠色虛線下的面積)多，也說明了其氟化比是高於 Al_2O_3 的。

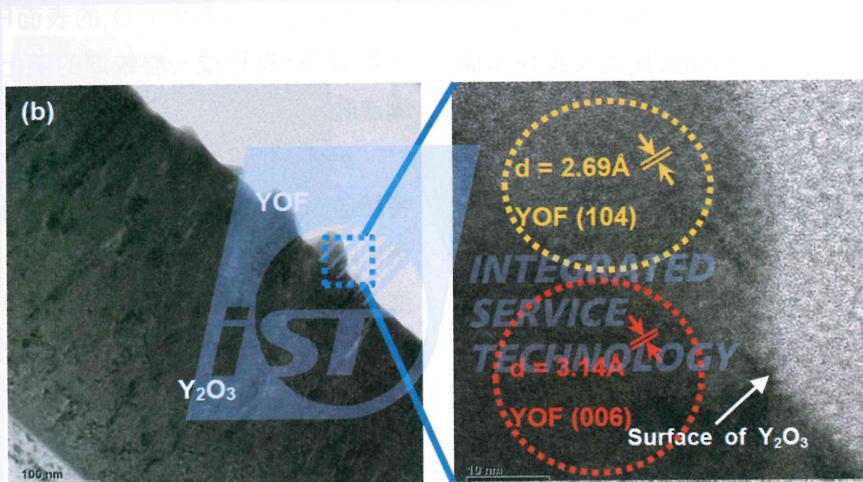
圖6：鍍層 Y_2O_3 使用 SF_6 電漿表面處理後的樣品斷面TEM觀察。

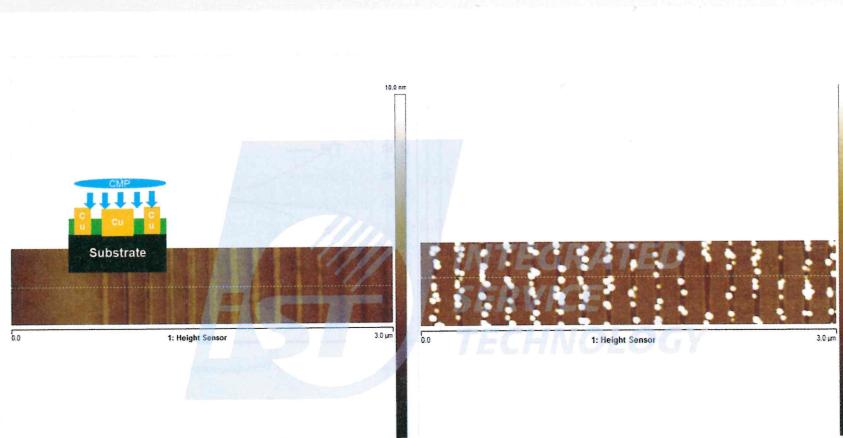
圖7：金屬銅線路在CMP研磨前(左)與後(右)的AFM分析結果比較。

此外，在後段製程設備中的化學機械研磨(CMP)也會影響產品良率。當金屬與介電層厚度尺寸更小、線路密集度更高時，CMP研磨蝕刻容易不均，進而形成殘留物，發生電路漏電等異常現象。
